על אודות הרחבת הר הבית בירושלים בשלהי ימי הבית השני

רוני רייך
ויובל ברוך

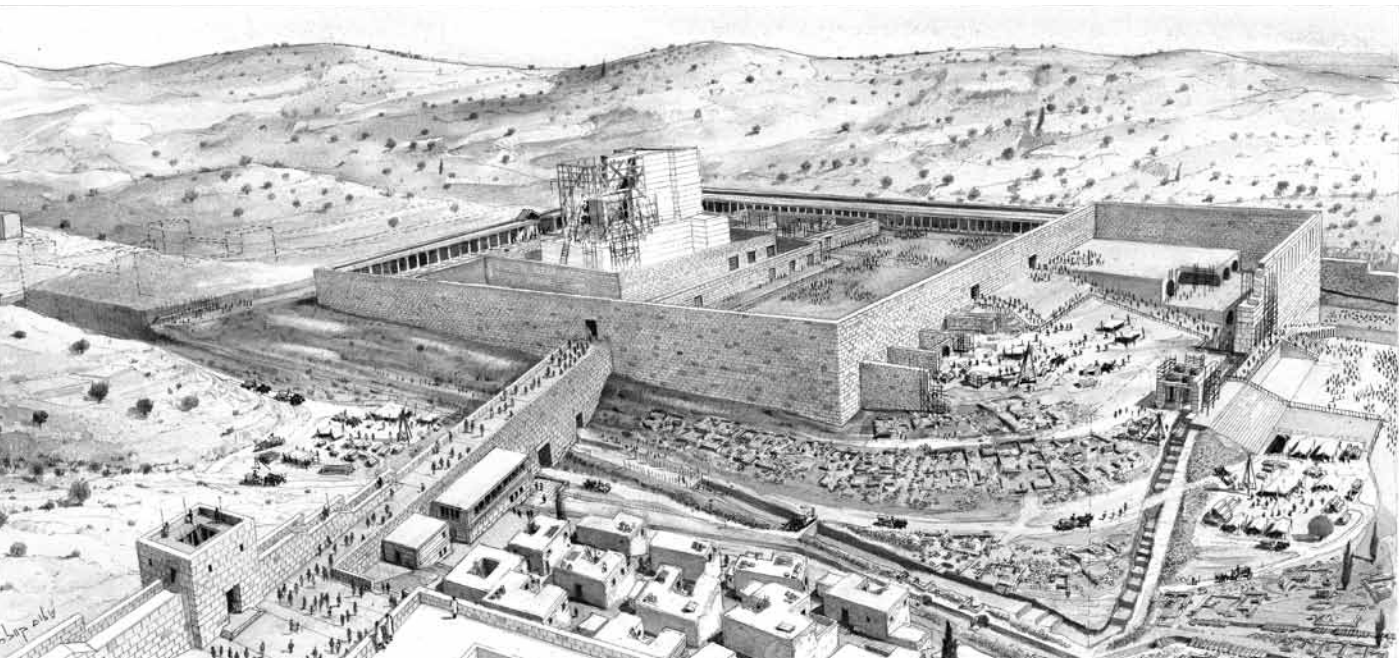
איור 1: הצעת
שחזור תהליך
הבנייה של הר
הבית בקטעים
(שחזור: המחברים; ציור
מרספקטיבי: שלום קוולר)

אם נניח שהבנייה החלה בכותל הדרומי של הר הבית (איור 1),²⁵ הרי תחילה נחפרה תעלת יסוד מן הפינה הדרומית-מזרחית של הר הבית הקדום עד הפינה הדרומית-מזרחית של הר הבית המורחב, ומשם הלאה מערבה עד השער המשולש המתוכנן²⁶ ואזור השער בכלל. כך ניתן היה לבנות כותל שאורכו המצטבר כ-135 מ', ולכלול בו גם את השער המשולש ואת המנהרה המשופעת העולה ממנו להר הבית. בחלק הזה של הכותל הדרומי משולבות יותר מארבעים אבנים גדולות מידה (שאורכן יותר מ-5 מ').²⁷ על כן מסתבר שבניית הקטע הזה נמשכה שנים אחדות. בפרק הזמן הזה נמנעה מן הציבור הגישה אל הר הבית דרך שער חולדה המזרחי בלבד (במתחם הקדום). יחד עם בניית הקטע המזרחי של הכותל הדרומי נבנה כבש משופע העולה לאורך הכותל הדרומי מהפינה הדרומית-מזרחית ועד השער המשולש, וחלקיו היו עשויים כיחידה מבנית אחת עם הכותל עצמו ויסודותיו. לדעתנו כבש זה שימש בין היתר להובלת בעלי החיים לקרבן.²⁸ משהסתיימה הבנייה חזר שער חולדה המזרחי לפעול במתכונתו החדשה (השער המשולש) ולשרת את הציבור. אם כך היה, אזי זהו הראשון מבין שערי המתחם שנבנה במסגרת הרחבת הר הבית. כעת ניתן היה לחפור את תעלת היסוד הלאה, מן השער המשולש ועד הפינה הדרומית-מערבית של הר הבית, ומעבר לפינה עד מקום קשת רובינסון, מרחק כ-200 מ' נוספים. בשלב הזה נמנעה מן הציבור הגישה אל הר הבית הקדום ואל המקדש רק דרך שער חולדה המערבי. משהושלמה בניית הכותל הדרומי נפתח גם השער הכפול. אז ניתן היה להתחיל בבניית הסטיו המלכותי (ראו בעניין זה להלן), שהכותל ההרודיאני הדרומי, שנבנה זה עתה, תמך בו. באותה מתכונת ניתן היה לבנות את הכותל הצפוני, שהיה משולב בו ככל הנראה רק שער אחד.

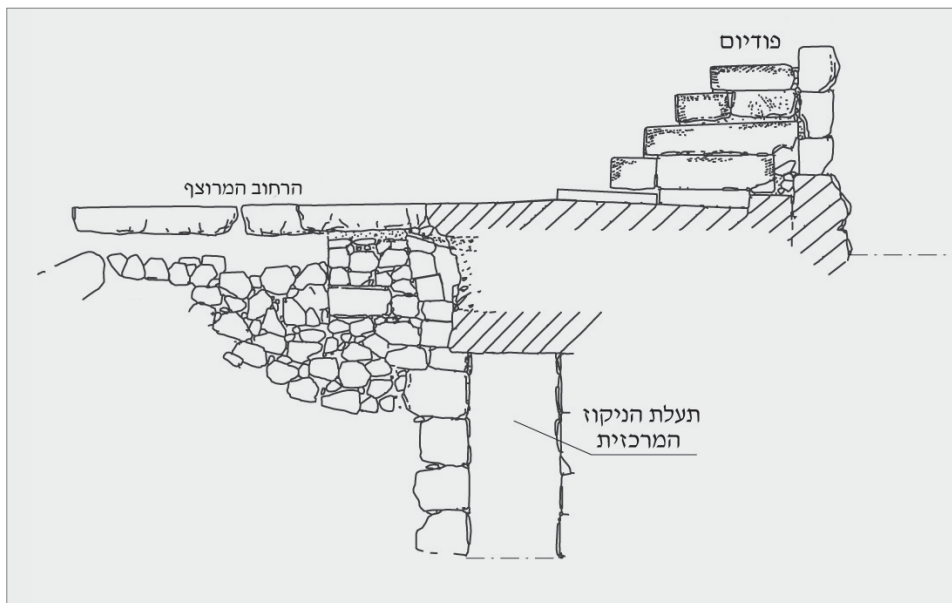
איור 2 (מימין): חתך ארכאולוגי מתחת לרחוב המדורג ההרודיאני שמצפון לברכת השילוח

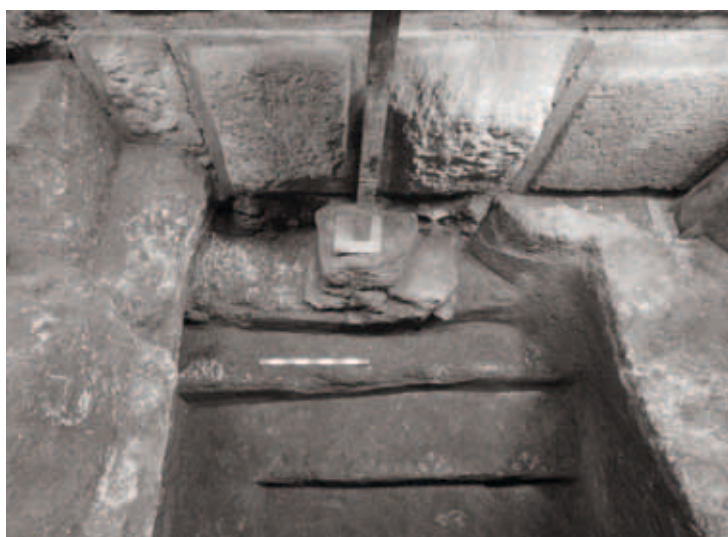
למטה: מקווה טהרה שנחשף מתחת לכותל המערבי של הר הבית, מתחת לקשת רובינסון, מבט למזרח (צילום: ולדמיר נייחין, רשות העתיקות)

אותו המקווה ועל מילויי העפר והאבנים שבו. חלל המקווה נחפר במלואו. בניפוי העפר נמצאו מטבעות ברונזה שהמאוחרים שבהם הם משל הנציב הרומי ולריוס גראטוס (שנת 15/16 לסה"נ).¹⁵ מכאן עולה שקטע זה של הכותל המערבי, הכולל כאמור את קשת רובינסון, נבנה במהלך המאה הראשונה לסה"נ, ובכל מקרה לפחות כעשרים שנה לאחר מותו של הורדוס. כללו של דבר, המלך הורדוס הגה את מפעל הרחבת הר הבית, השתתף ודאי בתכנונו, החל בבנייתו, ואף ראה את הבנייה מתקדמת במשך כשמונה עשרה שנה, עד מותו בשנת 4 לפסה"נ.

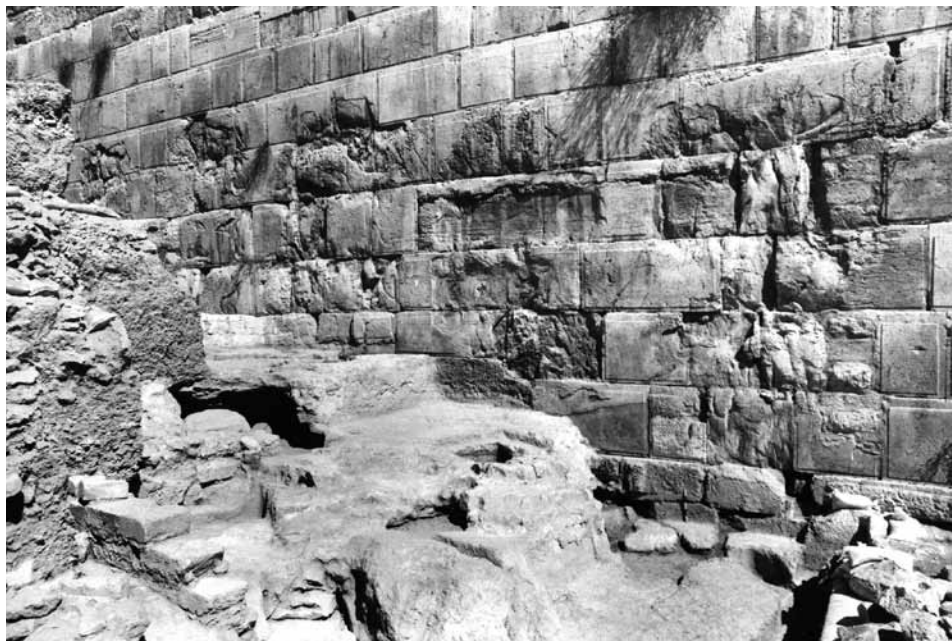
**יסודות הכבש
המשופע העולה
ממזרח למערב אל
שער חולדה המזרחי**
(צילום: קלרה עמית,
רשות העתיקות)

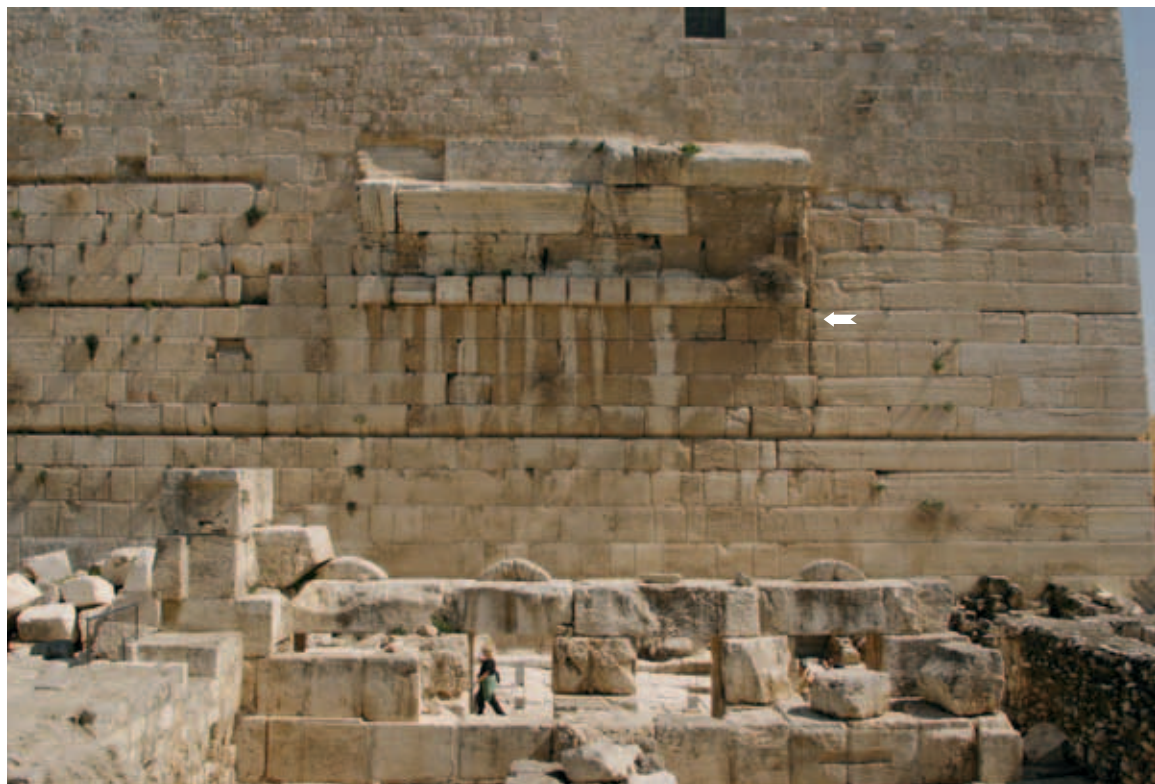
קשת רובינסון,
מסומן בחץ ה'תפר'
שמדרום לקשת
(צילום: סנדו מנדראה,
רשות העתיקות)

מסייע בעניין. בצדה הדרומי של קשת רובינסון ניכר 'תפר' בבנייה, המעיד כי ייתכן שהבנייה של הפינה נמשכה עד שם, ואילו הקשת שולבה בשלב מאוחר יותר, בקיר שכבר היה בנוי לגובה.³³ מבנה הפינה הדרומית-מערבית חזק ומסיווי יותר מקטעים אחרים בקירות המתחם: היא בנויה באבנים שאורכן כ-9-10 מ', המשולבות לסירוגין מן הפינה לצפון ולמזרח, בעוד שאבניה הארוכות של הפינה הדרומית-מזרחית אורכן כ-5-6 מ' בלבד. אם כן בפינה הדרומית-מערבית צריך היה ליצור פינה חזקה יותר, כפי הנראה משיקולים מבניים שהיו קשורים לבניית קשת רובינסון הסמוכה ומבנה הסטיו המלכותי שמעל.

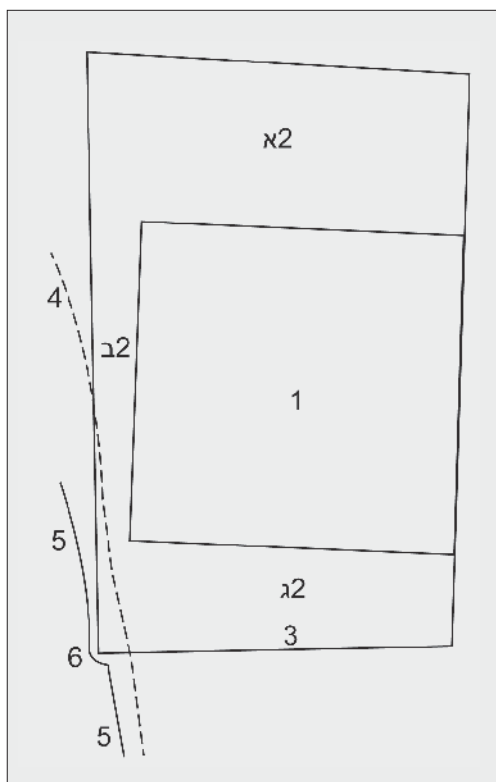
איור 5: תכנית סכמטית של הרחבת הר הבית

1. הר הבית הקדום 500 x 500 אמה; 2. הר הבית המורחב;
- א2 – הרחבה צפונית; ב2 – הרחבה מערבית; ג2 – הרחבה דרומית;
3. מקום הסטיו המלכותי; 4. ערוץ עמק הטירופויון (קו מקווקוו);
5. תוואי תעלת הניקוז בעמק הטירופויון לפני הרחבת הר הבית;
6. תעלת ניקוז בתוואי העוקף את פינת הר הבית הדרומית-מערבית

כידוע המלך הורדוס הרחיב את הר הבית לצפון, למערב ולדרום – ממתחם שמידותיו כ-250 x 250 מ', וששטחו כ-62.5 דונם, לכדי מתחם שמידותיו כ-280 x 490 מ', וששטחו כ-144 דונם, כלומר הרחבה של יותר מפי שניים מגודלו המקורי (איור 5). כבר הר הבית הקדום היה מוגבל בעברו המערבי על ידי ערוצו של עמק הטירופויון, שחצה את העיר מצפון לדרום. מפעל ההרחבה של הורדוס הרחיב את התחום מערבה אל מעבר לערוץ עמק הטירופויון. הפינה הדרומית-מערבית של הר הבית ההרודיאני נבנתה על המדרון המזרחי של הגבעה המערבית של העיר, שעליה שכנה העיר העליונה. ההתרסה הזו בטופוגרפיה יצרה מכשלה: מי נגר עילי של גשמי החורף שהתנקזו אל עמק הטירופויון היו ודאי מצטברים בעמק, מצפון למקום שבו חסמה פינת הר הבית
